創傷部の測定例

指の創傷部の測定

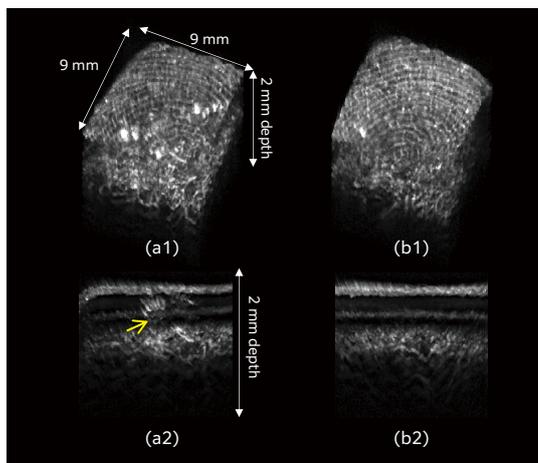
図 2 に受傷 1 日後の測定結果を示す。それぞれ波長 532 nm の光超音波画像である。裂傷部の光超音波 3D 画像では、裂傷部に強い光超音波信号が見え、その下には真皮の血管網が見える。(a1) 健常部では表皮部分に強い信号は見られず、真皮の血管網が見える。(b1) 裂傷部の断層画像を見ると、表皮内部には残留血液由来と思われる信号が見られ、真皮上部には血液由来の信号が見える。(a2, 矢印) これは裂傷による出血や炎症などの影響によるものと考えられる。健常部での断層画像では表皮内には光超音波信号は見られず、真皮内部の光超音波信号にも目立ったものは見られない。(b2)

図 2 受傷 1 日後の測定結果 (a1, b1) 裂傷部の光超音波 3D 画像 (a1) と健常部の 3D 画像 (b1), (a2, b2) 裂傷部の光超音波断層画像 (a2), 健常部の断層画像 (b2)

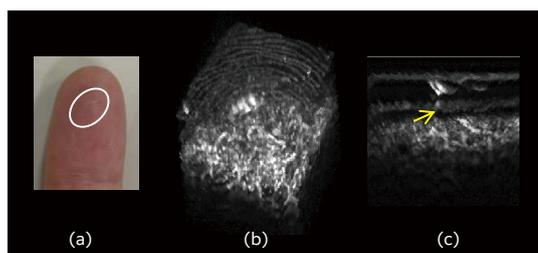
図 3 に受傷 5 日後の測定結果を示す。皮膚外観写真からは裂傷が治癒していることが分かる。(a の図上の円) 光超音波画像を見ると、表皮内部は強い信号が見えるが、裂傷の深さは浅くなっており、受傷 1 日後に見られた真皮上部の光超音波信号は見られず治癒の過程による血管の変化が見えていると考えられる。(c)

図 3 受傷 5 日後の測定結果 (a) 外観写真, (b) 光超音波 3D 画像, (c) 光超音波断層画像

このように光超音波顕微鏡 Hadatomo™ Z で創傷部の血管の変化を非侵襲に画像化できることが確認された。外傷による創傷部の観察や、治癒過程の評価に使用できる可能性がある。
